Demande de démolition

**349, avenue Broadway
Lot 1 251 898**

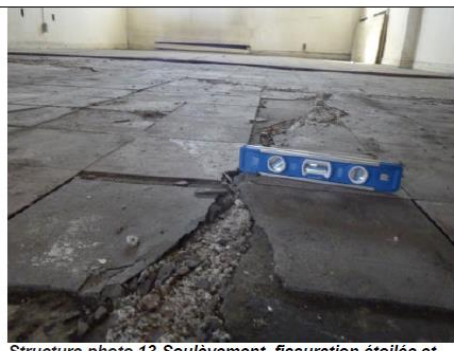
Structure photo 13-Soulèvement, fissuration étoilée et sulfatation/effritement visible de la dalle de béton

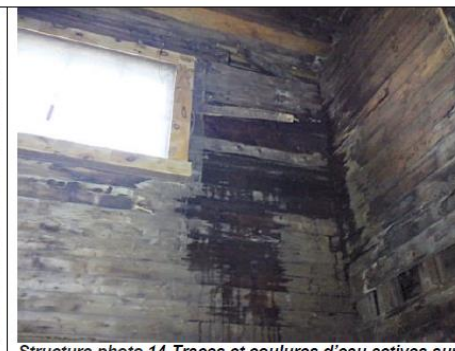
Structure photo 14-Traces et coulures d'eau actives sur les murs

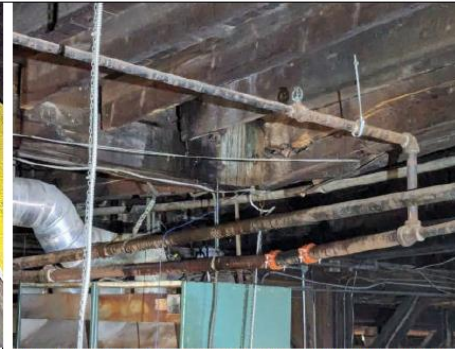
Structure photo 20-Bris de la ferme de toit, déformation vers le bas jonction toit section base et haute, infiltration d'eau
